## **ANÁLISE DE FALHAS EM DORMENTES DE AÇO NA ESTRADA DE FERRO**

### **VITÓRIA A MINAS**

*Renato Lataliza Vasconcelos*

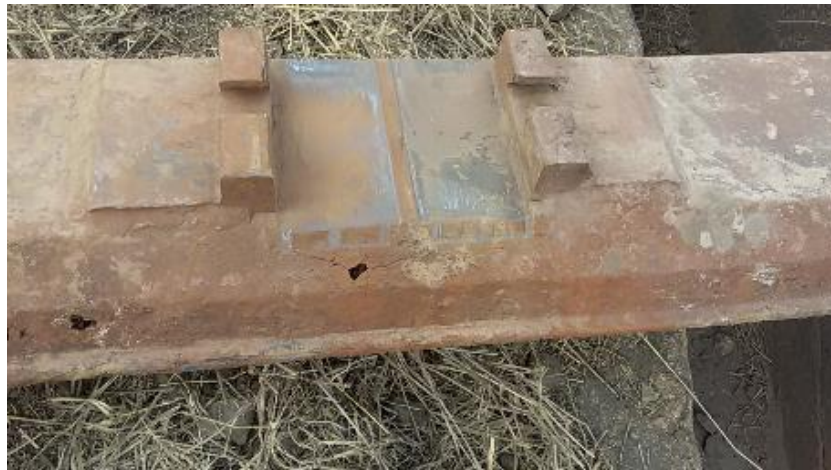
Inicialmente, era previsto uma vida esperada de 40 anos para este material nas condições de via da EFVM. Porém, a partir de 2007, começou a ser observado um número expressivo de falhas em dormentes de aço. Os modos de falha mais recorrentes eram trincas e furos nos dormentes que estão demonstrados nas figuras a seguir.

**Figura 2 - Dormente trincado com corrosão. Ano de Fabricação 1987.**

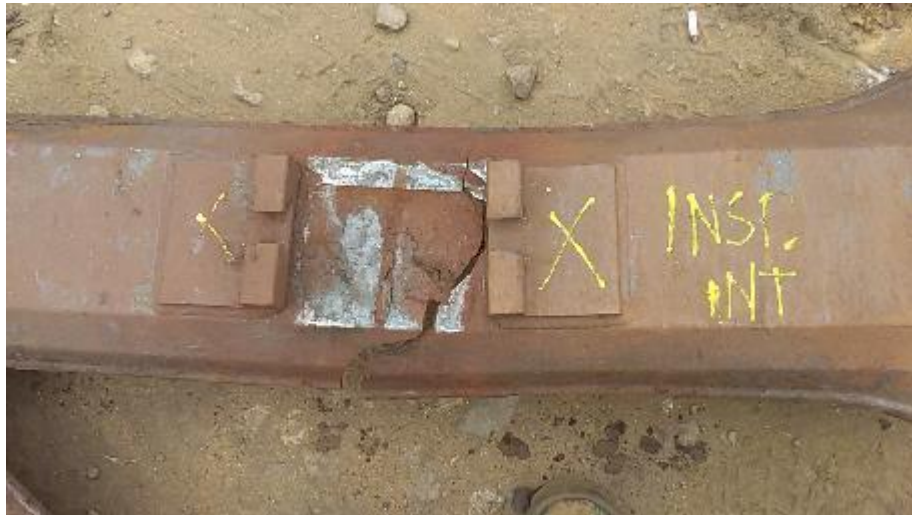
**Figura 3 - Dormente de aço quebrado típico. Ano de Fabricação 2007.**

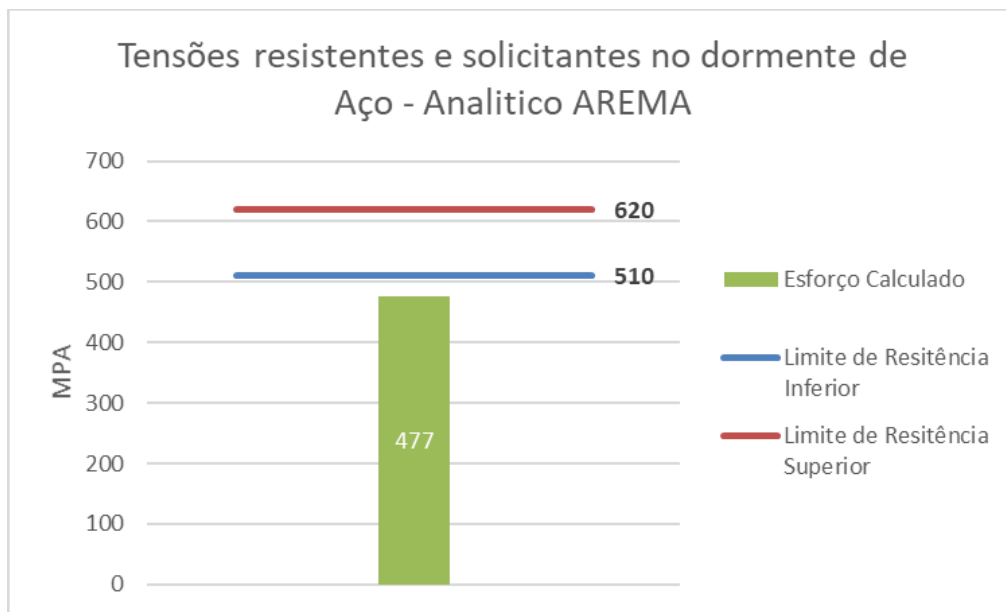
**Figura 4 - Dormente de aço quebrado típico. Ano de Fabricação 2007.**

O primeiro passo que foi observado foi o cálculo analítico das tensões conforme orientações da AREMA (AREMA, 2003). Os resultados deste estudo estão demonstrados na Figura 4.

O resultado obtido, como pode ser observado no gráfico, demonstra que a tensão solicitante está muito próxima do limite de resistência do material mínimo do material. Baseado nesta informação foi realizado um estudo baseado na perda de massa dos dormentes para avaliar a resistência deles ao longo do tempo. A figura a seguir demonstra um exemplo das medições realizadas onde foi comparada a seção de um dormente novo com a seção de um dormente retirado da via após 8 anos de serviço.

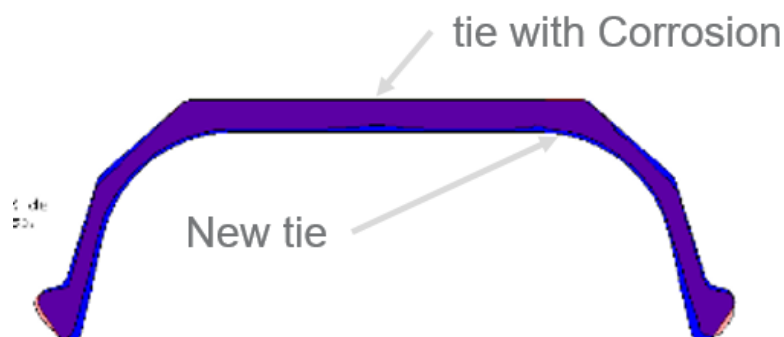
**Figura 5 – Amostra de dormente estudada para obtenção das medidas de desgaste dos dormentes. Dormente com 8 anos de serviço.**

Com base nestas medições foi constatado que os dormentes com 8 anos de serviço chegavam a 3 milímetros de perda de espessura do perfil. Com base nesta informação foi repetido o cálculo do desgaste simulando as perdas de espessura de 1 a 5 mm e os resultados obtidos estão demonstrado no gráfico a seguir.

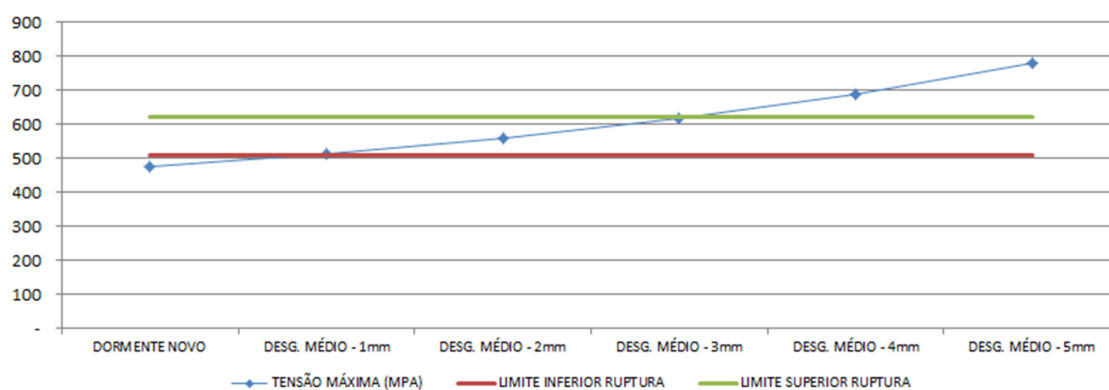
**Figura 6 – Amostra de dormente estudada para obtenção das medidas de desgaste dos dormentes. Dormente com 8 anos de serviço.**

Como pode ser observado, as tensões calculadas, considerando os 3 mm de desgaste, ultrapassaram o limite superior de resistência a ruptura do aço utilizado. Indicando que o desgaste do dormente é um fator importante na causa dos dormentes. Com isto, foi decidido a realização de ensaios em campo para se identificar as tensões reais ao qual os dormentes são submetidos e realizar as estimativas de vida útil.

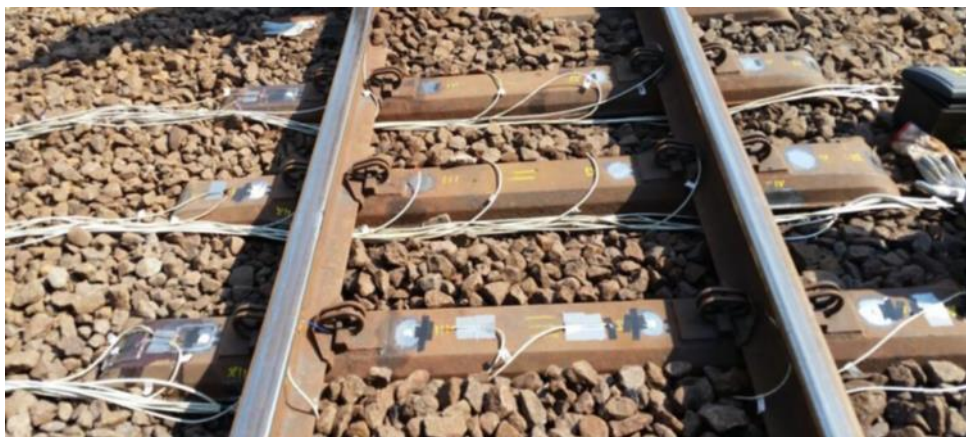
Assim, foi realizada uma instrumentação de dormentes na via, conforme demonstra a Figura 7. Os resultados desta instrumentação demonstraram que as tensões solicitantes nos dormentes eram bem inferior a calculadas pelo método analítico, porém elas ainda estavam acima do patamar de vida infinita da curva S-N de fadiga do aço utilizado no dormente de aço. Com os resultados desta instrumentação foi calculada a vida útil esperada do dormente de aço para diversas situações na EFVM. Os valores variam conforme condição, indo de um mínimo de 4,5 anos em curvas até um máximo de 28,7 anos tangentes considerando as perdas por corrosão.

**Figura 7 – Instrumentação de dormentes realizadas na EFVM pela empresa KOT em 2017. (Kotchergenken Engenharia Ltda, 2017)**

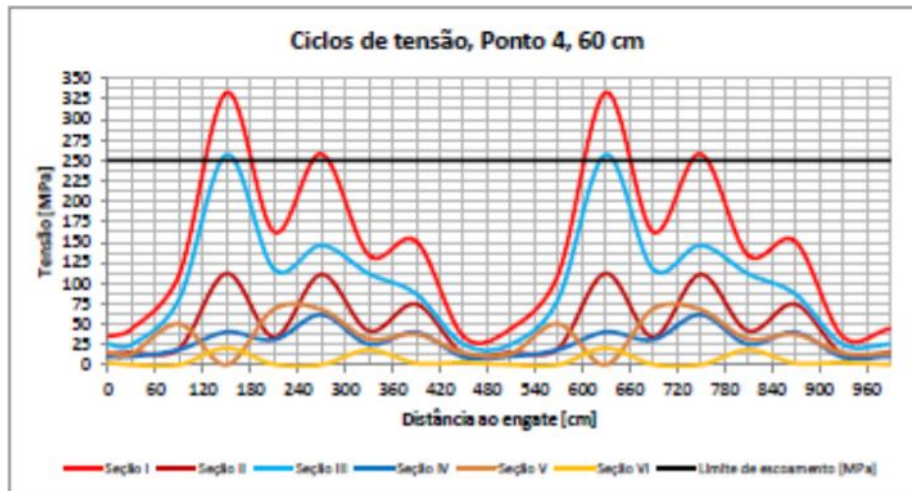
**Figura 8 – Instrumentação de dormentes realizadas na EFVM pela empresa KOT em 2017. (Kotchergerko Engenharia Ltda, 2017)**

Considerando os resultados demonstrados, pode ser verificado que o dormente de aço empregado na EFVM está submetido a tensões solicitantes acima do patamar de vida infinita da curva S-N para o aço empregado em sua construção. Tanto as tensões solicitantes calculadas quanto as medidas em campo estão acima deste patamar de vida infinita que se encontra próximo a 50% da tensão resistente do material. As tensões solicitantes medidas em campo chegaram a cerca 65% do limite de tensão resistente. Conforme demonstra a figura a seguir.

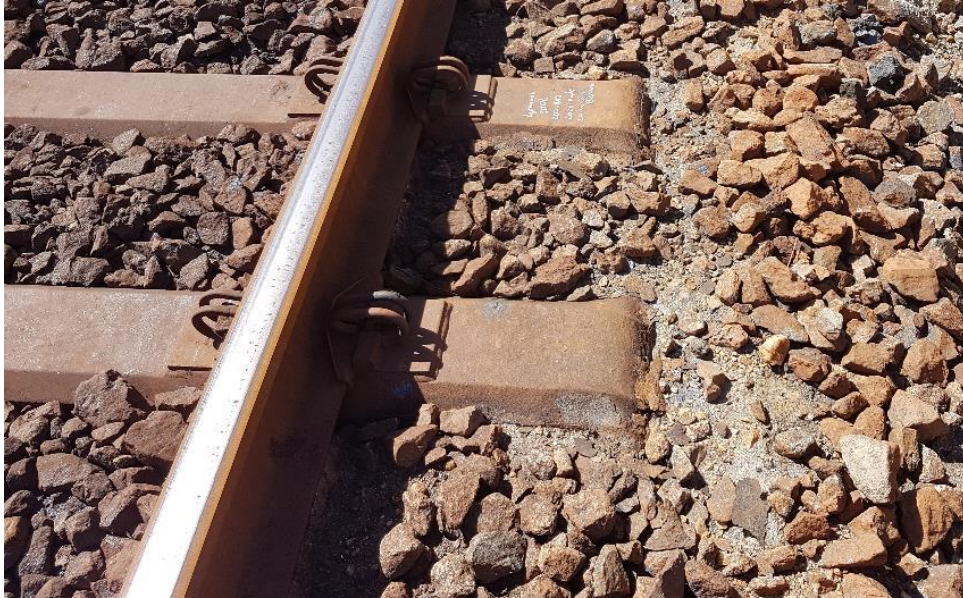
Os ensaios químicos e físicos realizados em campo indicaram a recorrência de oxidação galvânica e oxidação por pites. Entende-se que a primeira pode ser o fato que inicia o processo. Uma vez que o dormente está embebido no lastro e sua forma é côncava são suscetíveis ao acúmulo de umidade. O contato com o lastro, que pode estar contaminado com solo, minério e outras substâncias, é um fator de agravamento da situação conforme pode ser demonstrado na figura a seguir.

**Figura 9 – Imagem demonstrando situação típica do dormente de aço embebido no lastro contaminado por minério, solo e outras substâncias.**

Desta forma recomenda-se para futuros desenvolvimento estudos de para o redimensionamento dos dormentes e proteção contra corrosão dos dormentes de aço

para EFVM juntamente com uma análise crítica da matriz de dormentes utilizada, levando-se em conta aspectos técnicos e econômicos.

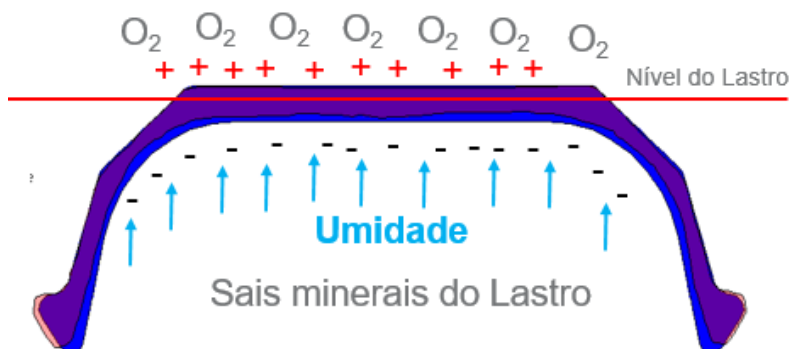
Desta forma pode ser constatado que o a parte inferior do dormente fica em contato com o lastro e todo material semelhante a solo, que carrega diversos sais que combinam com a umidade e formam uma película na parte inferior do dormente. Uma vez que a parte superior fica livre e tem maior contato com o oxigênio do que a inferior, estão formadas as condições necessárias para o início de um processo de corrosão galvânica, demonstrada na figura abaixo.

**Figura 10 – Imagem demonstrando situação típica do dormente de aço embebido no lastro contaminado por minério, solo e outras substâncias.**
