CATEGORIA 3

**RECUPERAÇÃO DE TRINCAS EM LATERAIS DE TRUQUES -
DESENVOLVIMENTO E AVALIAÇÃO DE VIABILIDADE**

26ª SEMANA DE TECNOLOGIA METROFERROVIÁRIA
7º PRÊMIO TECNOLOGIA E DESENVOLVIMENTO METROFERROVIÁRIOS

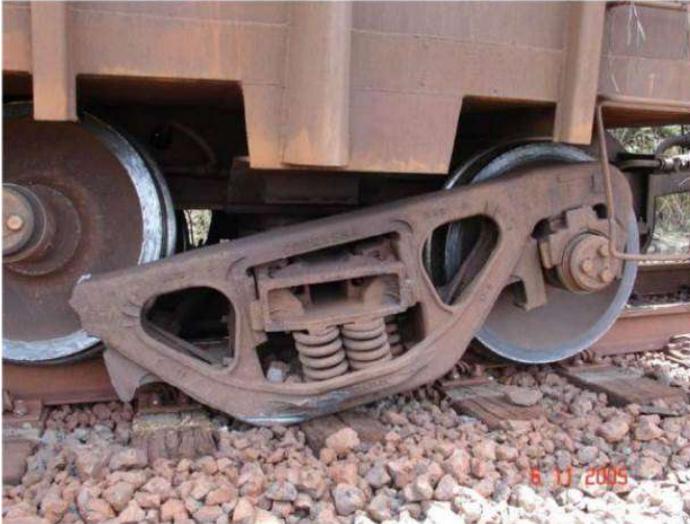
As regiões marcadas como zona 1 são as que apresentam maiores concentrações de tensões, estando então mais susceptíveis a defeitos. A ocorrência de trinca no pedestal pode gerar sua quebra e, conseqüentemente, o descarrilamento do vagão, conforme ilustra a Figura 2 [3].

Figura 2 – Lateral com pedestal quebrado [3].

Os casos de quebra de pedestal ocorrem geralmente devido a procedimentos inadequados de solda próximos à região crítica, formando martensita não revenida [3] e regiões de solda de alta dureza e baixa tenacidade [4], por exemplo. A norma AAR [2] orienta sobre recuperação de defeitos em componentes fundidos durante o processo de fabricação: necessário pré-aquecimento quando a temperatura ambiente estiver abaixo de 40 °F (4,5 °C) e a temperatura de pré-aquecimento não deve superar 600 °F (315,6 °C), para evitar empeno. A norma determina ainda que as propriedades mecânicas na região recuperadas devem atender aos requisitos do material original. Não há recomendação para recuperação de laterais já colocadas em uso.

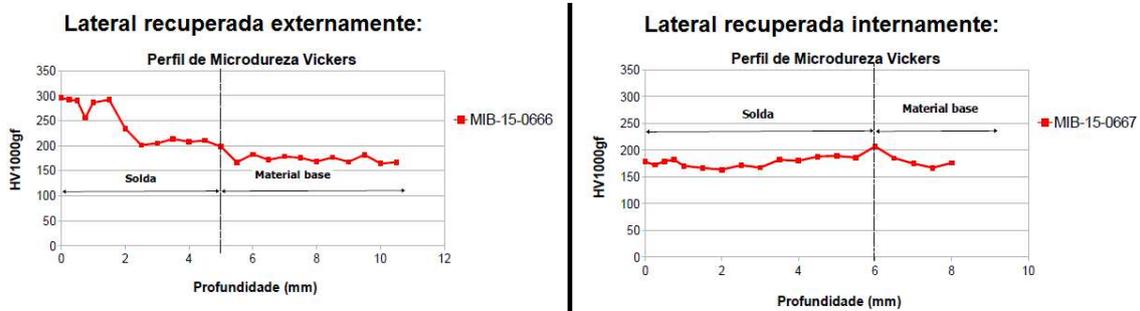
Figura 4 – Perfis de microdureza de laterais recuperadas (adaptado de [6]).

Como pode ser observado, a recuperação feita internamente manteve a faixa de dureza da região soldada dentro do especificado na norma AAR [2] – 127 a 228 HB, enquanto que na recuperação externa a faixa de dureza foi maior do que o especificado (fazendo a conversão de dureza Vickers para dureza Brinell). Para a lateral recuperada internamente, os valores médios de dureza na solda foram 14% maiores do que no metal base. Já na lateral recuperada externamente, a diferença foi de 62% [6].

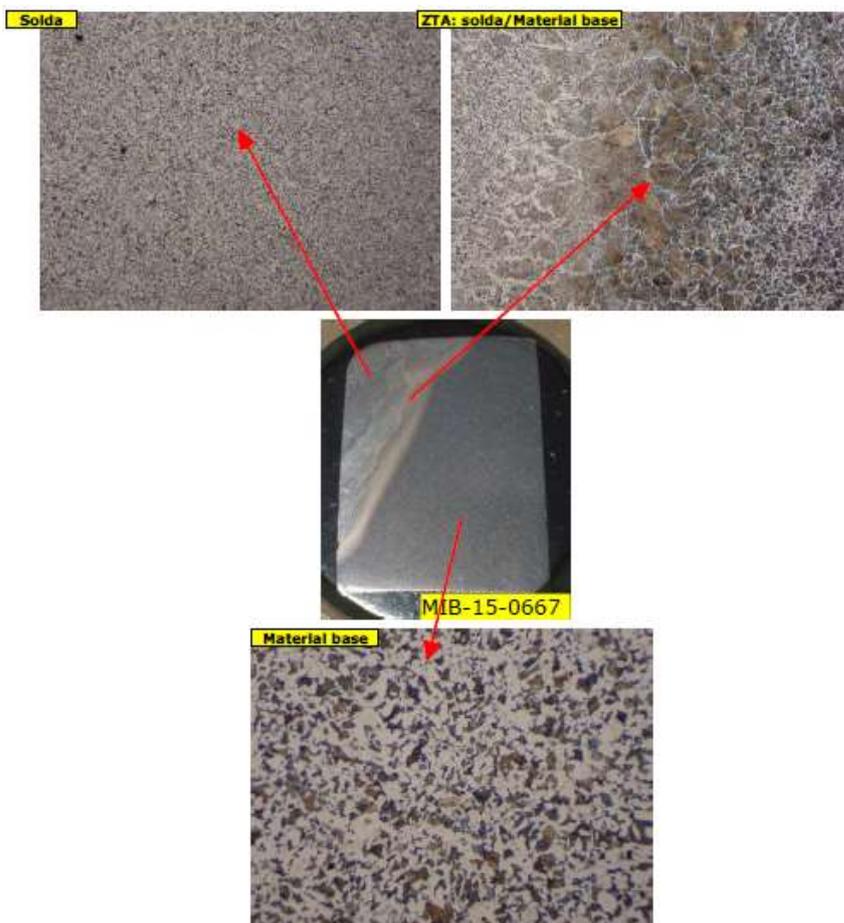
Quanto à microestrutura, nenhuma das amostras apresentou martensita não revenida, o que seria indesejável (ambas apresentaram uma microestrutura refinada de ferrita e perlita na zona fundida), conforme exemplo da Figura 5 [6].

Figura 5: Micrografia da região de solda e ZTA da lateral recuperada internamente [6].

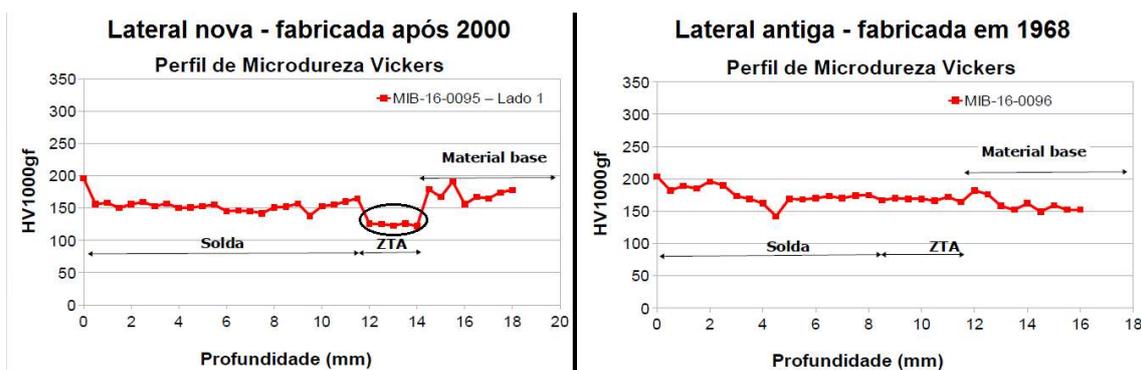
Figura 6: Perfis de microdureza de laterais recuperadas (adaptado de [7]).

Os resultados de análise química e micrografia em [7] foram similares aos obtidos [6]. O perfil de microdureza também foi aproximado, com a ressalva de que, para a lateral nova, a microdureza na ZTA ficou um pouco abaixo dos valores encontrados na solda e no metal base – em torno de 125 HV, equivalente a aproximadamente 119 HB. Este valor está abaixo do mínimo de 137 HB especificado pela norma AAR [2] e pode estar ligado a uma descarbonetação na região de ZTA, que por sua vez pode favorecer nucleação de trinca por fadiga. Já na lateral antiga, as medidas foram sempre muito próximas e de acordo com a norma [7].

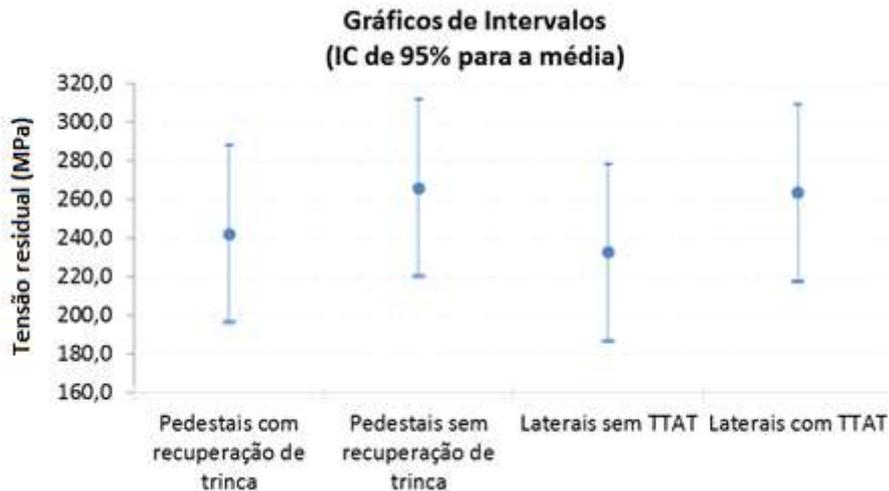
Em outras 3 laterais, após a recuperação, foi realizado Tratamento Térmico de Alívio de Tensões (TTAT), com o intuito de verificar se haveria benefícios com redução nas tensões de tração residuais da região crítica do pedestal. Conforme apresentado no gráfico da Figura 7, construído a partir dos dados de [8], a tensão residual média de laterais com TTAT foi estatisticamente igual à tensão das laterais que não realizaram o tratamento. Além disso, a realização do TTAT acabou gerando descarbonetação superficial na região de recuperação de solda, o que é prejudicial à vida em fadiga (Figura 8).

Figura 7: Intervalos de tensão residual de tração esperada para as laterais, de acordo com os diferentes parâmetros. Dados retirados de [8].

A partir de todas as análises realizadas, foi validado o procedimento de recuperação de trincas elaborado, sem a necessidade de realização de TTAT.

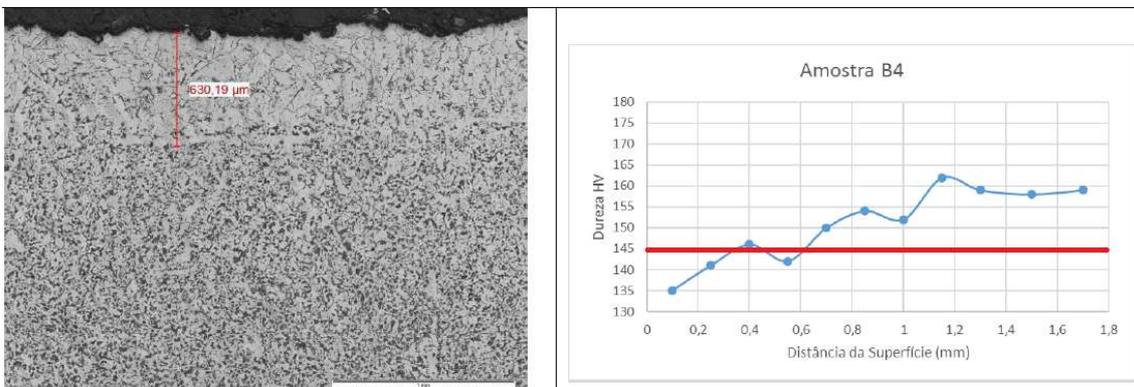
Figura 8: Micrografia e perfil de microdureza em região de recuperação de lateral com TTAT [8].

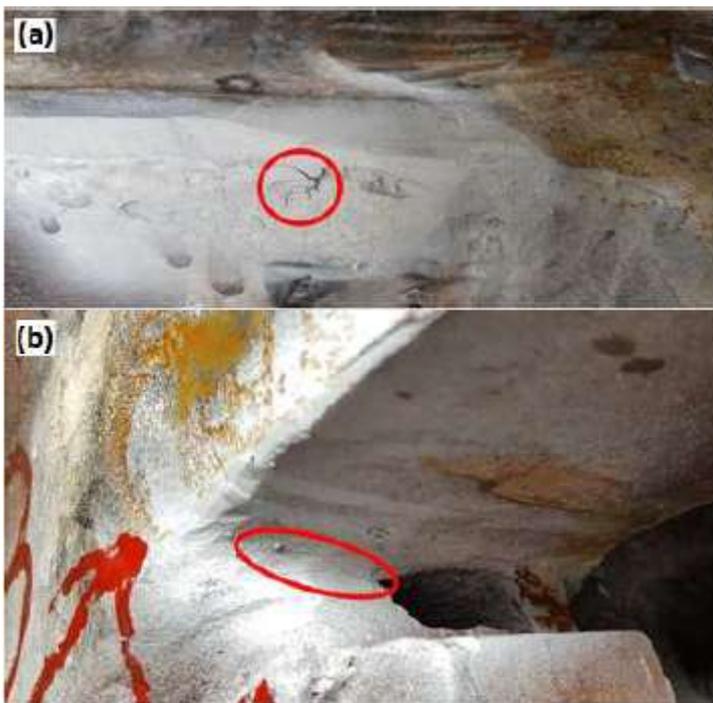
As laterais foram inspecionadas por ensaios de partículas magnéticas, realizados a cada 25.000 ciclos de carga vertical. Os ensaios foram interrompidos após a identificação de trincas nas laterais [13], conforme indica a Figura 10.

Figura 10: Trincas no pedestal detectadas por ensaio de partículas magnéticas e confirmadas por ensaio de líquido penetrante (adaptado de [13]).

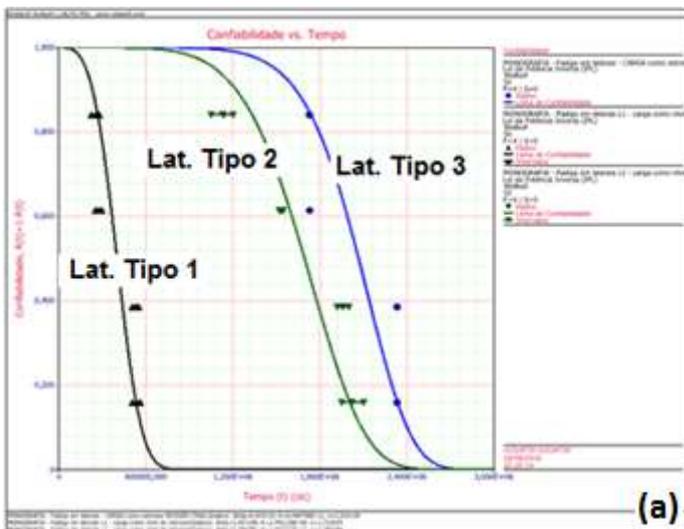
Ou seja, com as premissas adotadas, estima-se a vida remanescente esperada para uma lateral 6.1/2" x 9" nova, na condição de uso, é cerca de 5,09 vezes maior que a de uma lateral 6" x 11" (fabricada antes do ano 2000) com recuperação de trinca na zona crítica 1 e 1,22 vezes maior que uma lateral 6.1/2" x 9" (fabricada após o ano 2000) com recuperação de trinca na zona crítica 1. O gráfico com as curvas combinadas da confiabilidade vs. tempo (em ciclos) são apresentadas na Figuras 13.

Figura 13: Curva de Confiabilidade vs. Tempo, em ciclos, para condição de uso
