CATEGORIA 1

AValiação Socioambiental da Caminhabilidade no Entorno de Estações do Metrô de Belo Horizonte – MG

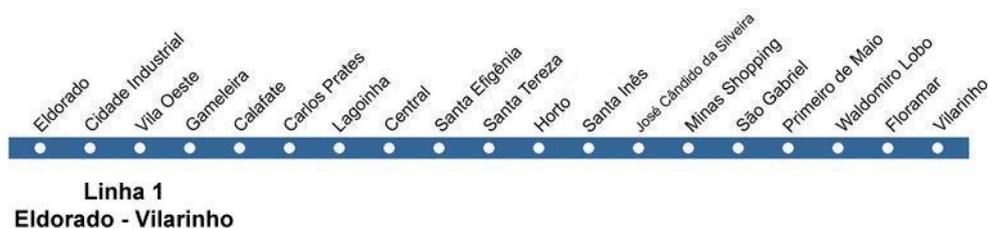
Figura 1 - Linha 1 Metrô de Belo Horizonte

Atualmente, o metrô de Belo Horizonte possui apenas uma linha (Figura 1), que liga as 19 estações de Eldorado a Vilarinho em 44 minutos, com velocidade média dos trens de 38 km/h. São 28,1 km de extensão e seis terminais de integração com ônibus (Eldorado, Lagoinha, Central, José Cândido, São Gabriel e Vilarinho).

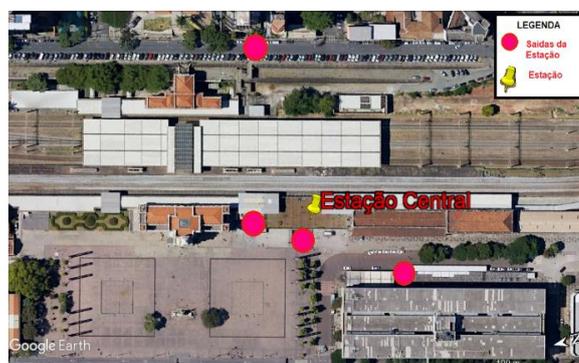
Figura 3 - Pontos de Medição no Entorno da Estação Central

A escolha das estações se deu pelo enorme fluxo de pessoas, tendo cada uma sua especificidade. A Estação Santa Efigênia, Figura 2, além de se localizar na área hospitalar de Belo Horizonte, passou por uma mudança muito brusca na densidade de pessoas devido à construção do Boulevard Shopping. Já a Estação Central, Figura 3, é uma estação com bastante fluxo devido à sua localização na região central da capital mineira.

As análises foram feitas considerando a trajetória dos pedestres nas quatro saídas da Estação Central e Estação Santa Efigênia até o ponto de ônibus mais próximo.

Para se calcular o primeiro indicador da tabela, densidade de pessoas, divide-se a extensão do trajeto de acordo com as saídas das estações, indicando os pontos onde será apurado a densidade, Figura 2 e 3.

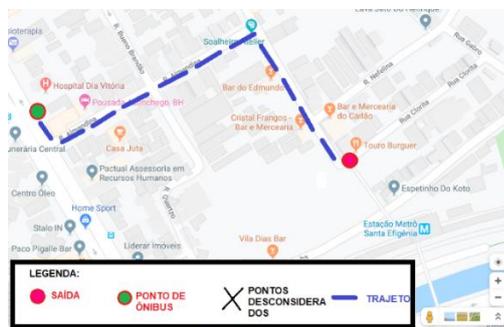
Figura 5 - Saída 1 da estação Santa Efigênia e distância até o ponto de ônibus mais próximo.

A análise do trajeto se inicia na Avenida do Contorno, 2257, Bairro Santa Efigênia. O percurso, Figura 5, possui aproximadamente 600 metros (nota 1 no critério distância).

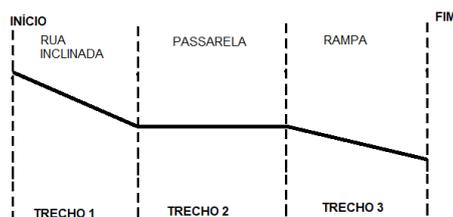
Figura 6 - Trajeto Saída 1

partes, conforme Figura 6 a seguir, e não possui nenhum estabelecimento de uso público ao longo do caminho (nota 1).

No trecho 1, a Rua Cristal, assim como a Av. do Contorno, possuem uma inclinação desconfortável para pedestres e, ao longo de todo o trajeto, não foram identificados objetos de mobiliário urbano, com exceção de uma lixeira no abrigo do ponto de ônibus, conforme mostrado na Figura 7 abaixo. Podemos observar vários atos de vandalismo no local, vegetação rasteira crescendo ao longo do meio fio e uma área grande de descontinuidade do piso, o que gera sensação de abandono.

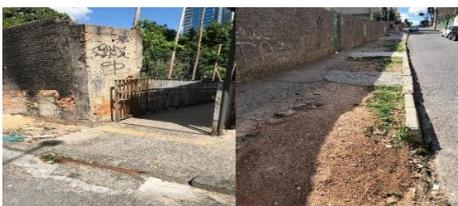
Figura 8 - Saída da passarela para a Rua Clarita e inclinação da Rua Cristal

A Saída 1, Figura 8, é utilizada principalmente por moradores do aglomerado do bairro Santa Tereza e, provavelmente devido à sensação de descuido do local, o fluxo de pessoas é baixo (nota 1). A largura da passarela, considerada a mais estreita do trajeto, é de 1,6 metros, porém comporta o fluxo de pessoas (nota 3). A largura e a presença de corrimão lateral estão de acordo com a NBR 9050 (2015) e NBR 9077 (2001), bem como a inclinação da rampa no trecho 3.

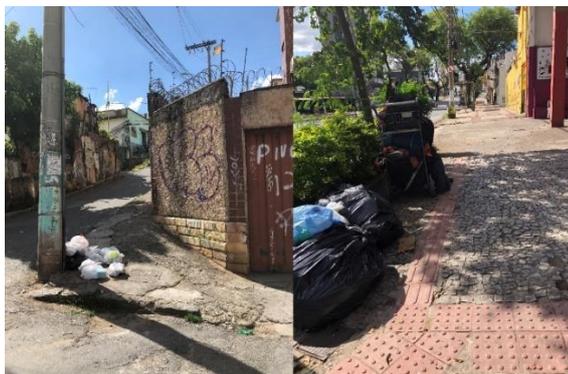
Figura 10 - Lixo ao longo do trajeto - Saída 1

Desconsiderando os trechos 2 e 3, que estavam limpos, o quesito limpeza recebe nota 1, devido ao tipo de lixo encontrado no trajeto 1, como cacos de vidro, jornal, garrafas plásticas, lixo doméstico em sacolas plásticas, carrinho de supermercado pertencente a moradores de rua etc. (Figura 10). Portanto a limpeza urbana não está adequada ao pedestre.

A Saída 1 recebeu nota média 1,9, considerada ruim, e não apresenta nenhum atrativo para os pedestres. Não possui acessibilidade para deficientes visuais e de mobilidade reduzida. Além disso, as pichações e lixo nas ruas remetem a um ambiente inseguro. Necessita de uma reforma nos passeios e mais postes de iluminação de LED, com a luz voltada para o pedestre.

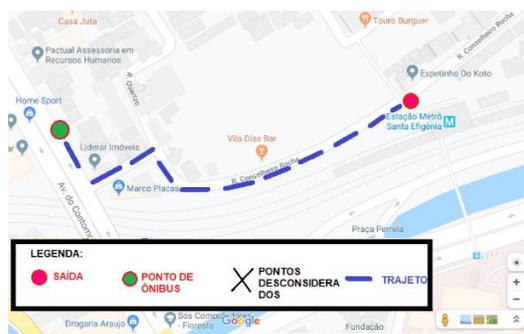
Figura 11 - Saída 2 da Estação Santa Efigênia e distância até o ponto de ônibus mais próximo.

O percurso da Saída 2 se inicia na Avenida do Contorno, nº 2375, Bairro Santa Efigênia. São 440 metros de caminhada até a saída da estação conforme podemos observar na Figura 11 (nota 1 no critério distância).

A Saída 2 recebeu uma nota média geral de 1,9, considerada insuficiente e abaixo das necessidades da população. Apesar do ambiente familiar e uso público recreativo do trecho 3, o itinerário desta saída não é adequado para pessoas com mobilidade reduzida, nem para deficientes visuais, além do pedestre não ter um lugar seguro para caminhar, pois o passeio encontra-se obstruído e mal iluminado. É um trajeto que precisa de muitos reparos e cuidados.

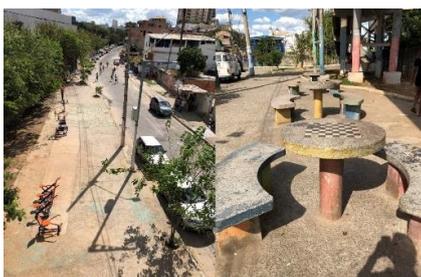
Figura 13 - Academia a Céu Aberto e Mesas de Lazer - Saída 2

A densidade de pessoas também é pequena desta saída, pois é um bairro familiar e não existe muito comércio nesta área (nota 1). Ainda analisando o quesito conforto, o trecho 3 recebe nota 2 para Uso Público e Mobiliário Urbano, pois conta com uma academia a céu aberto, algumas mesas com marcação de tabuleiro de xadrez e lixeiras, alguns deles vandalizados com pichações e adesivos (Figura 13 e 14).

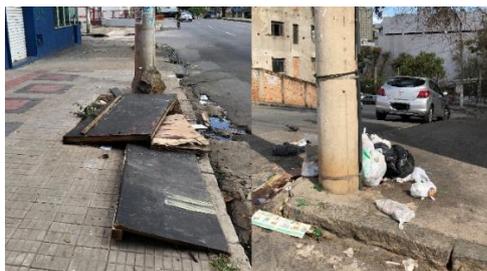
Figura 15 - Lixo na Rua - Saída 2

Além das irregularidades na pavimentação, alguns trechos apresentam obstáculos permanentes na calçada, impedindo a passagem. O trecho 1 apresenta tábuas de madeira jogadas no chão e sacolas de lixo doméstico (Figura 15).

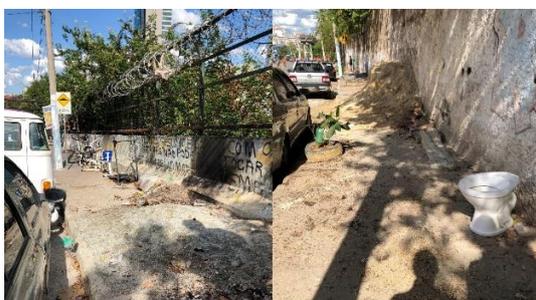
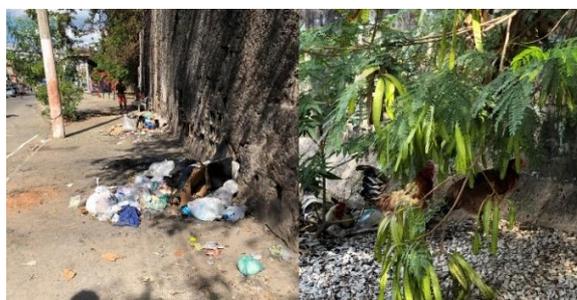
Figura 16 - Obstrução na Calçada - Trecho 2 - Saída 2

Já no trecho 2 observamos a presença de lixo doméstico, blocos de concreto, montes de brita e areia, vaso sanitário, equipamentos de academia enferrujados, galinhas chocando ovos em um dos montes de areia etc. (Figura 16 e 17).

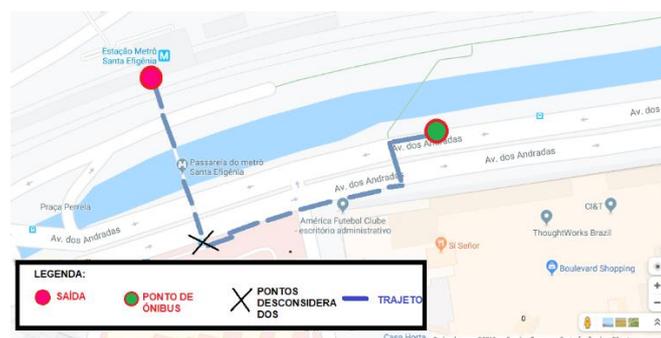
Figura 18 - Saída 3 da Estação Santa Efigênia e distância até o ponto de ônibus mais próximo.

A análise do itinerário da Saída 3 se inicia na Avenida dos Andradas 3001, Bairro Santa Efigênia, conforme Figura 18 abaixo. O percurso possui 320 metros, nota 2 no critério distância ao ponto de ônibus. Nota-se na Figura 18 que o ponto de ônibus debaixo da passarela foi desconsiderado devido à inviabilidade de análise do trajeto nas ruas.

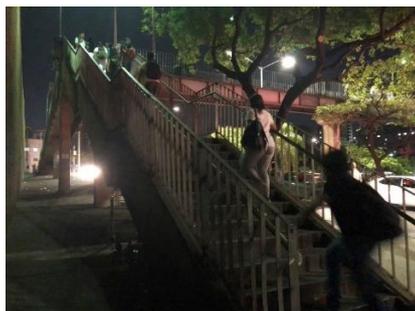
Figura 19 - Acesso à estação Santa Efigênia - Saída 3

(Figura 19). Para pessoas com mobilidade reduzida, existe a possibilidade de utilizar a saída 4, uma rampa que se localiza a aproximadamente 60 metros de distância. O trajeto foi dividido em três trechos conforme Figura 20 a seguir.

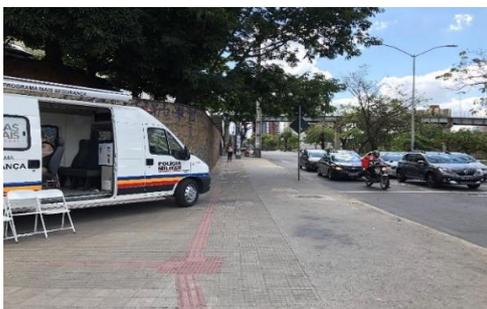
Figura 21 - Policiamento Saída 3
Fonte: Acervo da autora (2019)

O critério segurança de travessias também recebeu nota máxima, pois a rota possui faixa de pedestres, ciclovias e ciclofaixas, piso tátil, sinais de pedestre, placas etc. além de poder contar com uma base da Polícia Militar 24 horas por dia na esquina de frente para o shopping (Figura 21). A iluminação é muito bem posicionada no entorno do shopping e na passarela, porém a escada é escura e o ponto de ônibus também não recebe luz suficiente (nota 3).

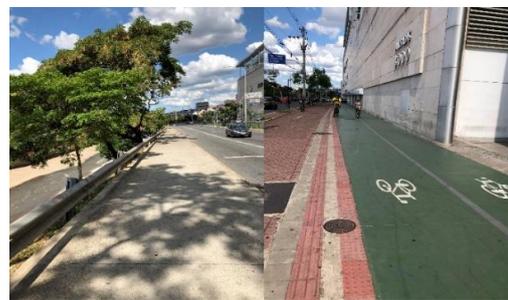
Figura 22 - Arborização e Ciclofaixa - Saída 3
Fonte: Acervo da autora (2019)

O critério Ambiente recebeu nota 3 em todos os quesitos. As 11 árvores que compõem a rota não possuem grande porte e, portanto, não dão cobertura aos pedestres contra sol e chuva. Além disso, não há nenhum tipo de abrigo contra intempéries em todo o trajeto, conforme mostra a Figura 22. A limpeza dos locais é bem-feita e foram encontrados somente papéis de bala e copo descartável no caminho. O nível de ruído medido foi de 69,8 decibéis, considerado não perigoso à saúde (OMS, 1999).

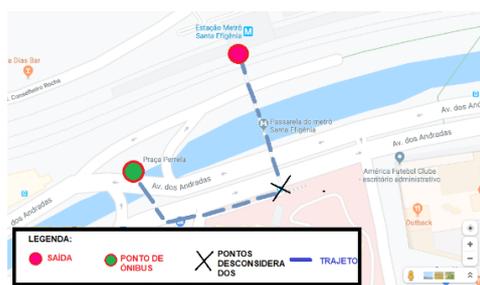
Figura 23 - Saída 4 da Estação Santa Efigênia e distância até o ponto de ônibus mais próximo.

A rota da Saída 4 se inicia na Avenida dos Andradas, 2700, Bairro Santa Efigênia. O trajeto, Figura 23, possui 260 metros de extensão e, portanto, recebe nota 3 de distância ao ponto de ônibus.

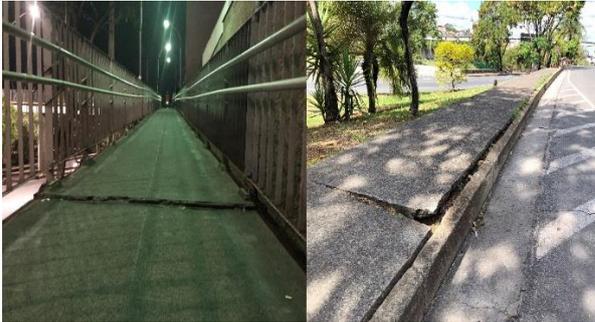
Figura 25 - Descontinuidade no piso - Saída 4
Fonte: Acervo da autora (2019)

majoritariamente feita de cimento grosso e apresenta alguns buracos e descontinuidades no piso, conforme Figura 25. Não há presença de piso tátil no caminho.

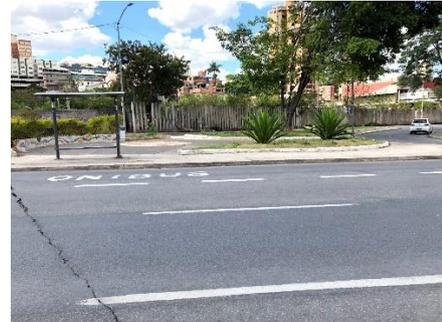
Figura 26 - Ponto de Ônibus - Saída 4
Fonte: Acervo da autora (2019)

A segurança das travessias recebe nota 2, devido à descontinuidade no trajeto no trecho 2. Não há lugar para se fazer a travessia da Avenida que possui um fluxo intenso de carros e 6 pistas. Não há rampa de acessibilidade, nem faixa de pedestres, nem sinal de trânsito (Figura 26). A iluminação é adequada no trecho 3, porém, nos trechos 1 e 2 é insuficiente, voltada somente para a rua e não atende à pedestres (nota 2).

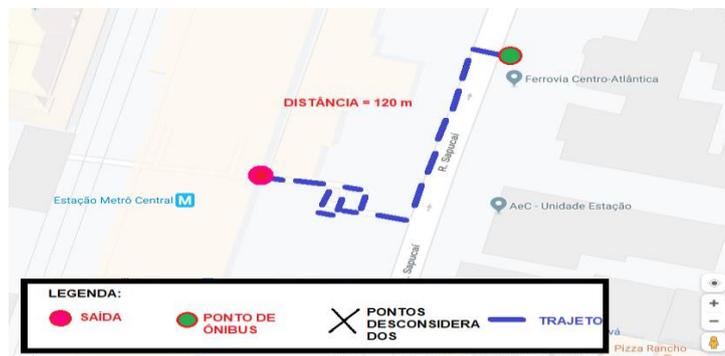
Figura 27 - Saída 1 da Estação Central e distância até o ponto de ônibus mais próximo.

A análise do trajeto se inicia na Rua Sapucaí, 383, Bairro Floresta (Figura 27). Para se chegar à Saída 1, são percorridos aproximadamente 120 metros (nota 3 para o critério Distância ao ponto de ônibus), incluindo um desnível de aproximadamente 15 metros, compensado com duas escadarias (trecho 2 e 4 da Figura 28).

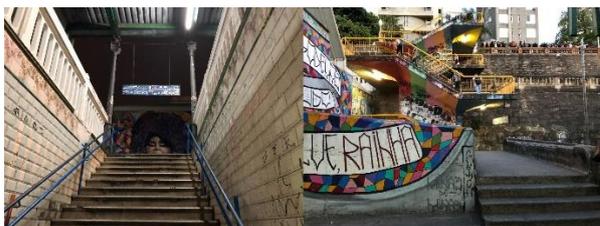
Figura 28 - Escadas de Acesso à Estação Central - Saída 1 - Rua Sapucaí

A Saída 1 é a única saída da estação para o Bairro Floresta e não possui acessibilidade para pessoas com mobilidade reduzida, sendo que a única forma de se adentrar no metrô é através das escadas (Figura 28).

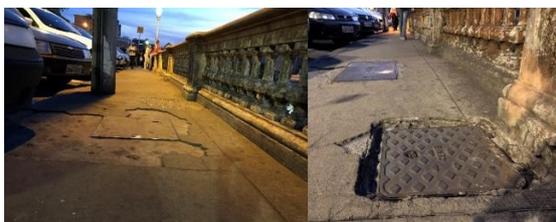
Figura 30 - Largura da Calçada e Buracos na Rua Sapucaí - Saída 1

A largura das escadas é de 2,20 metros e comporta o fluxo de pessoas (nota 4). De acordo com a NBR 9050 (2015), a largura mínima de um passeio é de 1,50 metros, de faixa completamente desobstruída, o que não ocorre no trecho 1, em que a calçada de 1,70 metros é dividida por um poste de iluminação e a largura disponível se reduz a 1 metro (Figura 30). Durante todo o trajeto, a pavimentação é no cimento grosso, com alguns buracos e caixas de inspeção e visita não niveladas conforme informa a NBR 9050 (2015), como podemos observar na Figura 30 abaixo, sendo avaliada nota 3.

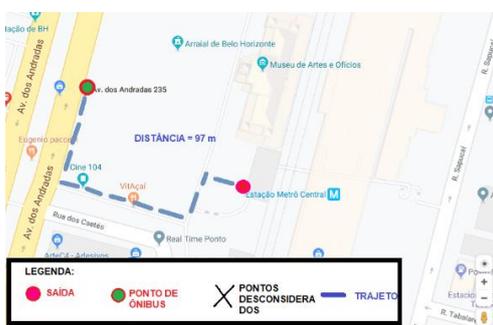
Figura 32 - Saída 2 da Estação Central e distância até o ponto de ônibus mais próximo.

A análise do trajeto da Saída 2 tem início na Avenida dos Andradas, 235, Centro. O percurso, Figura 32, possui aproximadamente 97 metros (nota 4 no critério distância).

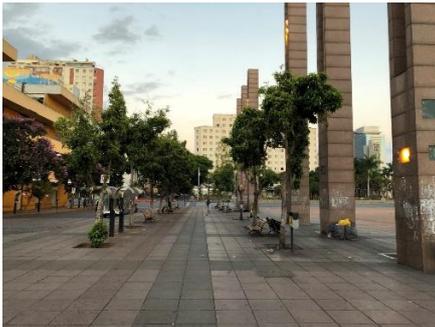
Figura 34 - Saída 2 - Praça da Estação
Fonte: Acervo da autora (2019)

Na Figura 34 podemos observar a saída considerada principal da estação, devido a sua localização estratégica, direcionada para o centro e por ser mais próxima das catracas de embarque e desembarque do metrô, possui uma grande densidade de pessoas (nota 4).

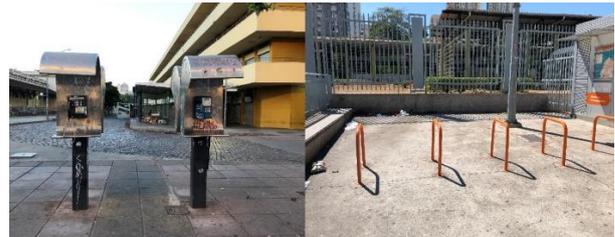
Figura 35 - Mobiliário Urbano - Saída 2
Fonte: Acervo da autora (2019)

O trecho 1 possui muitos utensílios de mobiliário urbano, lixeiras, bancos, suporte para bicicleta e postes de iluminação, conforme Figura 35, porém a maioria vandalizados com pichações e/ou quebrados, portanto, recebe nota 2.

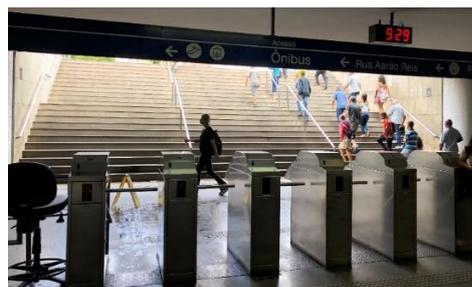
Figura 36 - Escadas Saída 2
Fonte: Acervo da autora (2019)

Apesar do grande fluxo de pedestres, a largura da escadaria (trecho 2) é satisfatório (nota 4). A escada possui largura de aproximadamente 12 metros e não está de acordo com a NBR 9077 (2001), pois possui somente dois corrimãos centrais, deixando larguras de mais de 3 metros e segundo as normas técnicas de saída de emergência, a maior distância que poderia existir entre um corrimão e outro é de 2,4 metros (Figura 36). A pavimentação da praça é feita de placas de concreto e não possui buracos ou desníveis (nota 4).

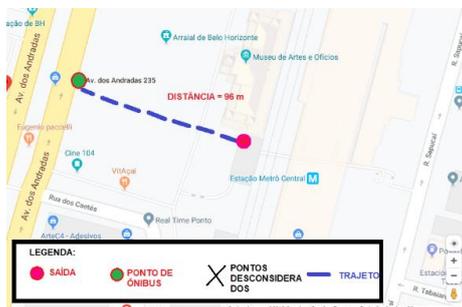
Figura 37 - Saída 3 da Estação Central e distância até o ponto de ônibus mais próximo.

O trajeto da Saída 3 tem início no ponto de ônibus da Avenida dos Andradas nº 235, Centro (Figura 37). Para se chegar na Saída 3, são percorridos aproximadamente 96 metros, dentro da Praça da Estação (Nota 4 para distância ao ponto de ônibus).

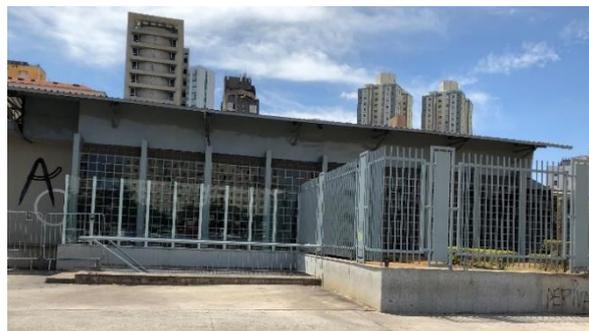
Figura 38 - Saída 3

A saída se localiza na Praça da Estação, ao lado do Museu de Artes e Ofícios, e, portanto, recebeu nota 3 no critério de uso público (Figura 38).

A Saída 3 recebeu nota média de 2,4, considerada ruim. É uma saída lateral para a praça, com nenhuma atratividade, iluminação precária e sem conforto de travessia. Não possui acessibilidade para deficientes visuais e de mobilidade reduzida. Além disso, as paredes e escada pichados remetem a um ambiente inseguro. Necessita de uma reforma, nova pintura, mais canteiros de plantas e mais postes de iluminação de LED, com a luz voltada para o pedestre.

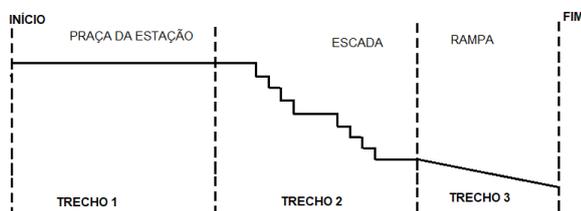
Figura 39 - Trajeto Saída 3

O acesso se dá através de uma única escada seguida de uma rampa já dentro da estação de metrô, conforme o esboço na Figura 39. Pode-se registrar a falta de uma rampa para pessoas com mobilidade reduzida saírem para a praça, no trecho 2.

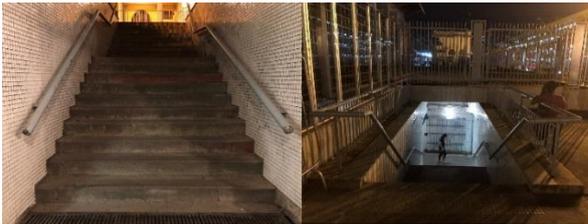
Figura 40 - Escada de acesso à estação - Saída 3
Fonte: Acervo da autora (2019)

O trecho 2 é o mais estreito e comporta o fluxo de pessoas que existe (nota 4). A largura e a presença de corrimão lateral da escada (Figura 40) e da rampa estão de acordo com a NBR 9050 (2015) e NBR 9077 (2001), bem como a inclinação da rampa no trecho 3.

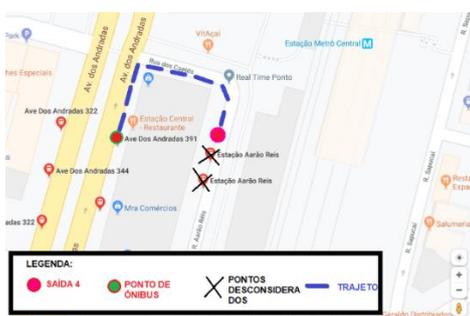
Figura 42 - Saída 4 da Estação Central e distância até o ponto de ônibus mais próximo.

A análise do trajeto se inicia no ponto de ônibus na Avenida dos Andradas nº 391. Para se chegar à estação Central na Saída 4, são percorridos aproximadamente 135m em linha horizontal (Nota 3 para o quesito distância ao ponto de ônibus), contornando o quarteirão em que se localiza um prédio comercial com vários bares e lojas (Figura 42).

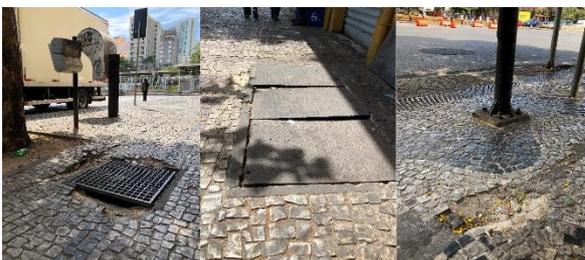
Figura 44 - Buracos - Saída 4
Fonte: Acervo da autora (2019)

A calçada, no trecho 1, é composta por pedras portuguesas que se soltam facilmente, gerando buracos em todo o trajeto. Além disso, tampas de caixa de inspeção e visita não estão niveladas ao piso e algumas estão soltas, em desacordo com a NBR 9050 (Figura 44). O piso tátil só existe em algumas partes do caminho ao ponto de ônibus e não contorna alguns objetos, como o hidrante que se localiza no meio da calçada. No período da noite, os bares colocam mesas nos passeios, dificultando a passagem das pessoas. Nota 3 para pavimentação e 4 para largura da calçada, que comporta o fluxo.

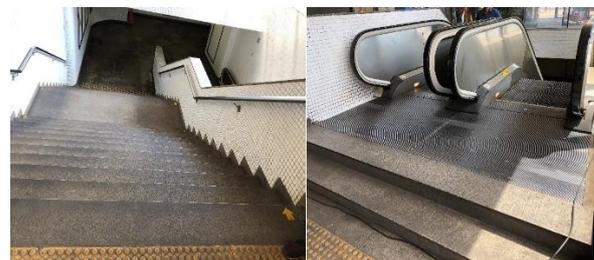
Figura 45 - Acesso à estação - Saída 4
Fonte: Acervo da autora (2019)

O trecho 2 é composto de escada rolante e escada estática (Figura 45). A escada estática possui largura 3,4m, porém não apresenta corrimão intermediário, em conflito com a norma NBR 9050 (2015), que estabelece largura máxima de 2,4m para escadas somente com
