CATEGORIA 3

MONITORAMENTO CONTÍNUO DE DADOS PARA DETECÇÃO E LOCALIZAÇÃO DE FUGA DE CORRENTE NA VIA PERMANENTE

26ª SEMANA DE TECNOLOGIA METROFERROVIÁRIA
7º PRÊMIO TECNOLOGIA E DESENVOLVIMENTO METROFERROVIÁRIOS

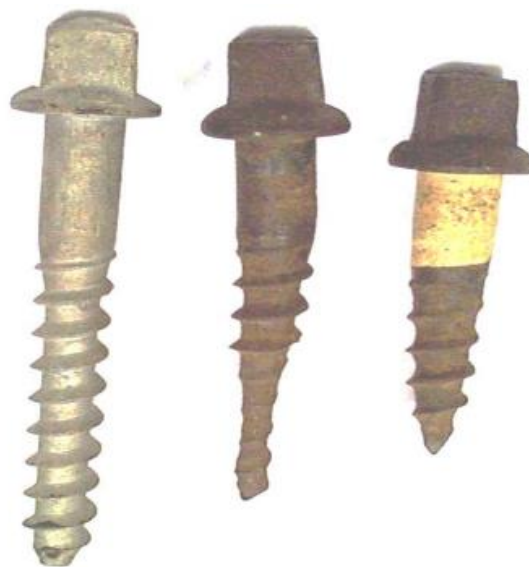
Figura 3 – Efeitos de corrosão em parafusos de fixação causados por corrente de fuga

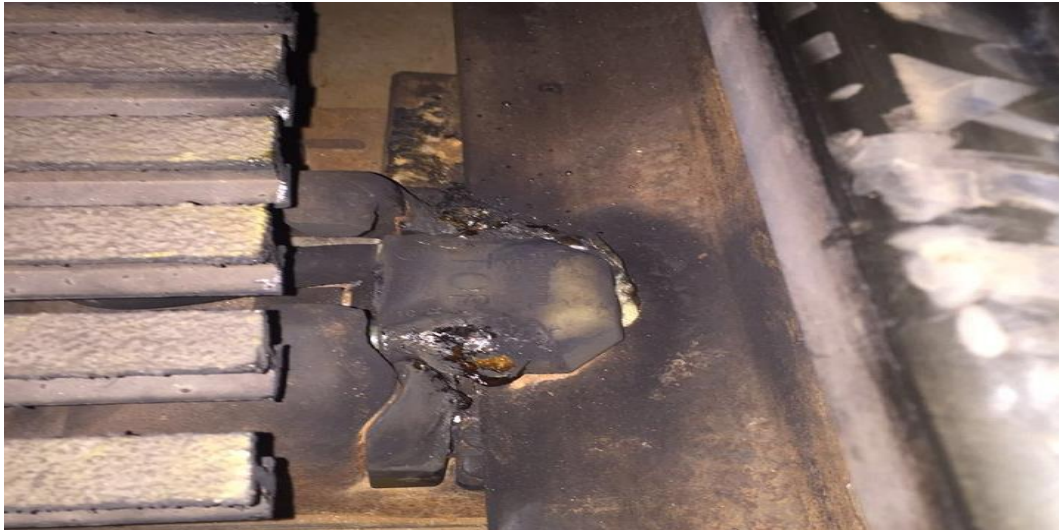
Na madrugada do dia 24/06/2016, foi identificada, durante a inspeção e testes, uma placa de fixação do trilho avariada no MT 4169, na região do VSE Cunha Gago.

Figura 6 – Placa de fixação do trilho avariada

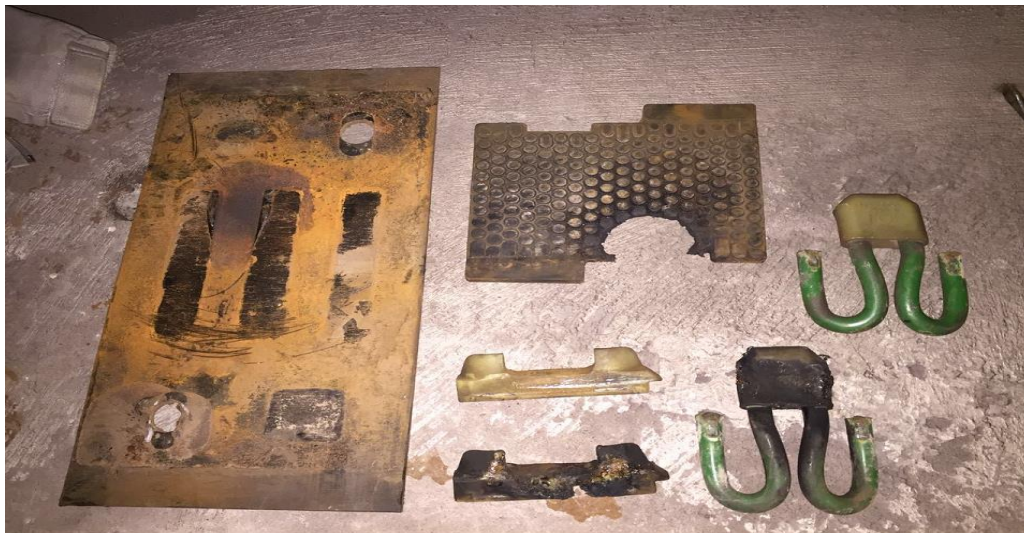
Foram substituídos todos os componentes avariados e montada novamente a fixação.

Figura 7 – Componentes substituídos

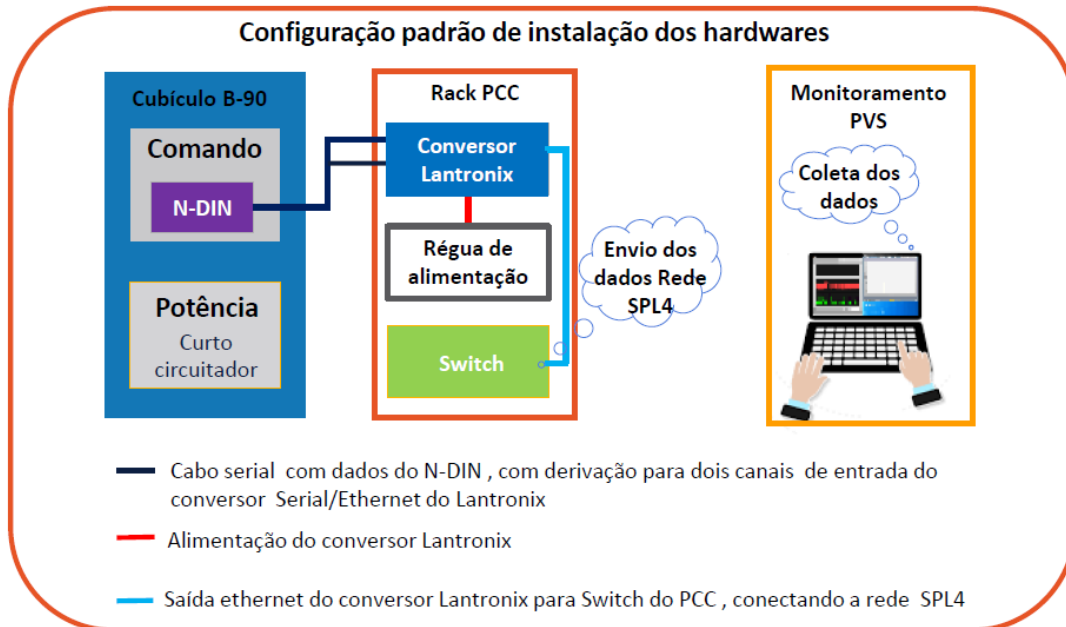
Para tanto, foi utilizado o protocolo de comunicação Modbus (serial) dos relés N-DIN, localizados dentro da área de comando do B-90, que já fornecem as informações de corrente (nos casos do fechamento do curto circuitador), tensão VCA (corrente alternada) e o VCC (tensão contínua), monitorados por meio do terra via em relação ao terra estrutural, conforme a arquitetura mostrada a seguir:

Figura 9 – Configuração de Hardware para leitura remota dos valores medidos pelo B-90

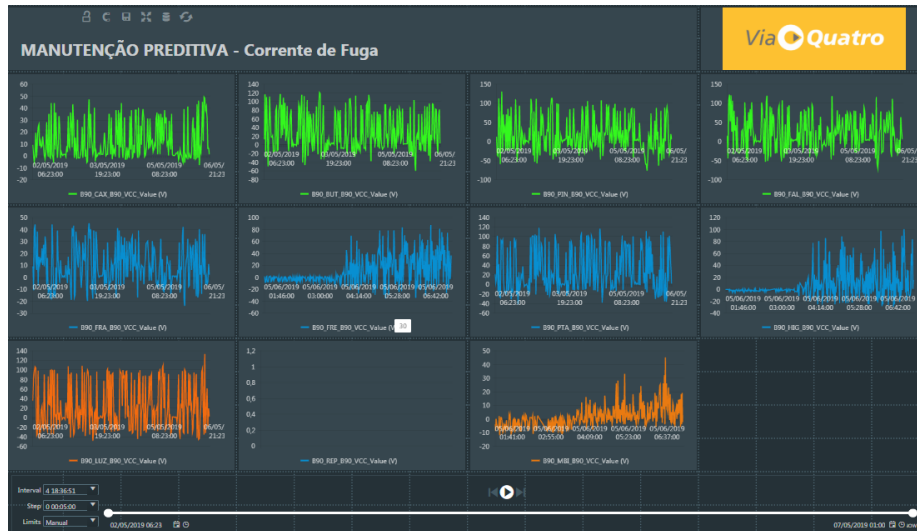
Com a integração dos dados no EPM, foi possível realizar o registro do histórico de cada uma das localidades, bem como a visualização de forma centralizada de todas as leituras.

Figura 10 – Tela com as informações do B-90 no software EPM

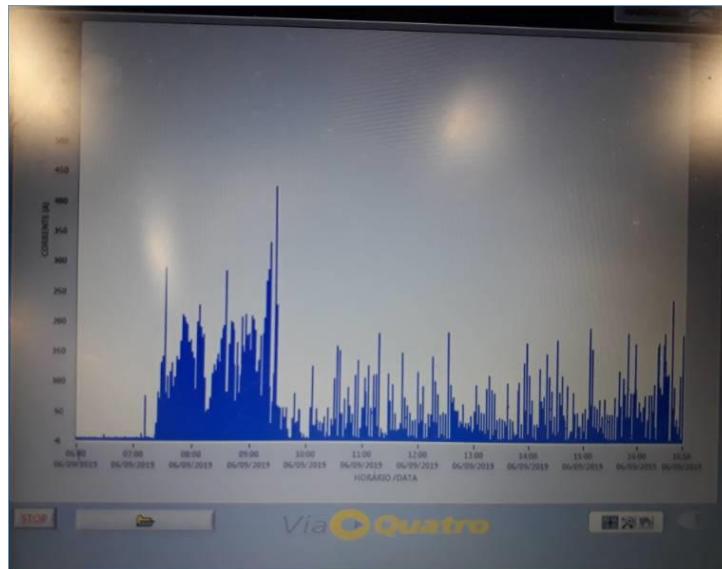
No dia 06/09/2019 foi identificada, pelo monitoramento do gráfico da SABESP, a leitura de medições de corrente.

Figura 11 – Informações de corrente pelo monitoramento SABESP em 06/09/2019

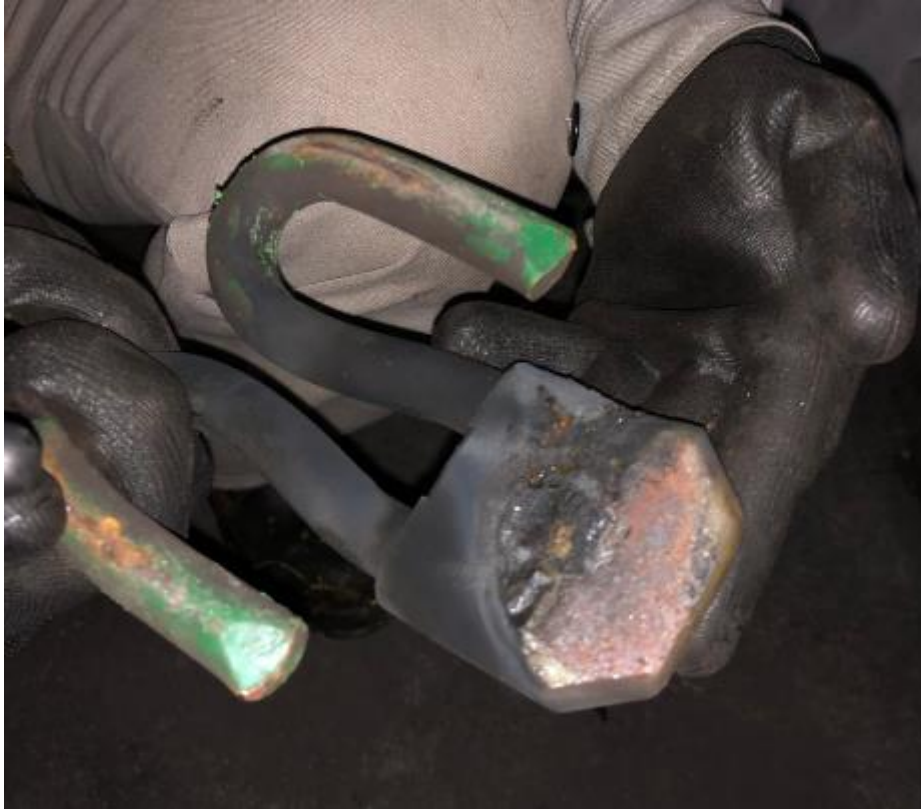
Correlacionando as informações de ambos monitoramentos, foi possível comunicar a equipe de manutenção e já indicar qual o trecho a ser verificado prioritariamente. A partir disso, a equipe se deslocou até a região indicada. Ao fazer a análise próximo a uma máquina de mudança de via, visualizou um clip e 2 parafusos parcialmente derretidos, o que trouxe o indício de ser o ponto de baixa isolamento e fuga.

Figura 14 – Equipamento danificado pela corrente de fuga

Os equipamentos danificados foram substituídos e a equipe realizou medições no local a fim de verificar a ausência de fuga, que foi comprovada. Foi informado também às equipes de monitoramento, que puderam verificar a normalização das medições em ambos os sistemas.

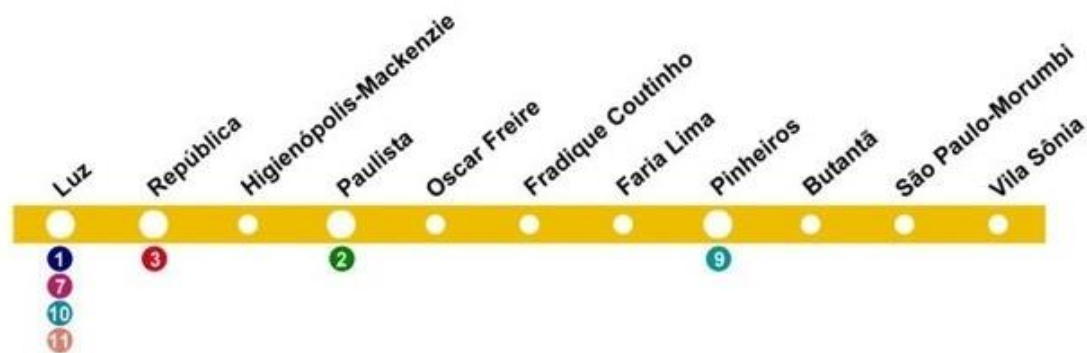
Figura 15 – Mapa da Linha 4-Amarela

Com a utilização das ferramentas de forma complementar, passamos a segregar nossas vias em regiões interestações, ou seja, antes era necessária uma varredura completa em um trecho de aproximadamente 13Km de ambas as vias, agora passa a ser pesquisada em um trecho médio de 1,5Km entre duas estações.

No segundo momento, a detecção passou a ser ativa com o monitoramento da leitura de corrente nos cabos de retorno da SABESP na estação Higienópolis-Mackenzie, e atualmente, com o incremento da leitura da tensão do B-90 em cada estação e a detecção da região afetada pelo evento.

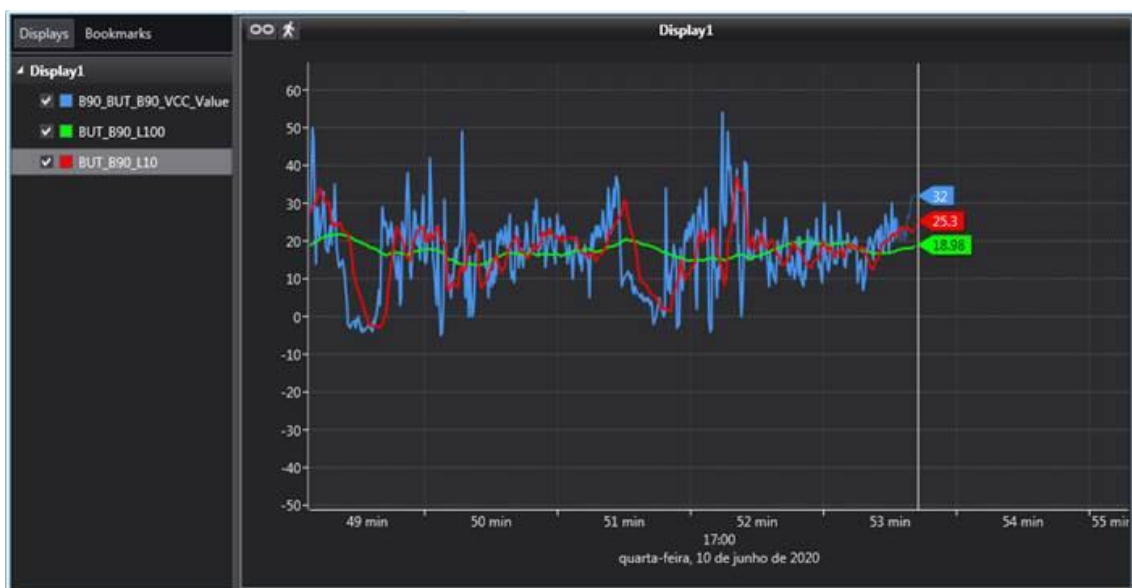
A análise contínua de dados e a continuação da pesquisa no tema provoca um movimento que mantém a análise ativa dos dados com o intuito de detecção de comportamentos padrões das medições ao longo da via e com base em suas particularidades. Sendo que a detecção deste comportamento possibilita a análise preditiva ou com base em condições para detectar pontos em início de condição de baixa isolamento, de forma a atuar antes que os efeitos da fuga cheguem a danificar qualquer equipamento.

Figura 16 – Linearização dos valores para detecção de comportamento
