CATEGORIA 3

**RECUPERAÇÃO DE TRINCAS EM LATERAIS DE TRUQUES -
DESENVOLVIMENTO E AVALIAÇÃO DE VIABILIDADE**

26ª SEMANA DE TECNOLOGIA METROFERROVIÁRIA
7º PRÊMIO TECNOLOGIA E DESENVOLVIMENTO METROFERROVIÁRIOS

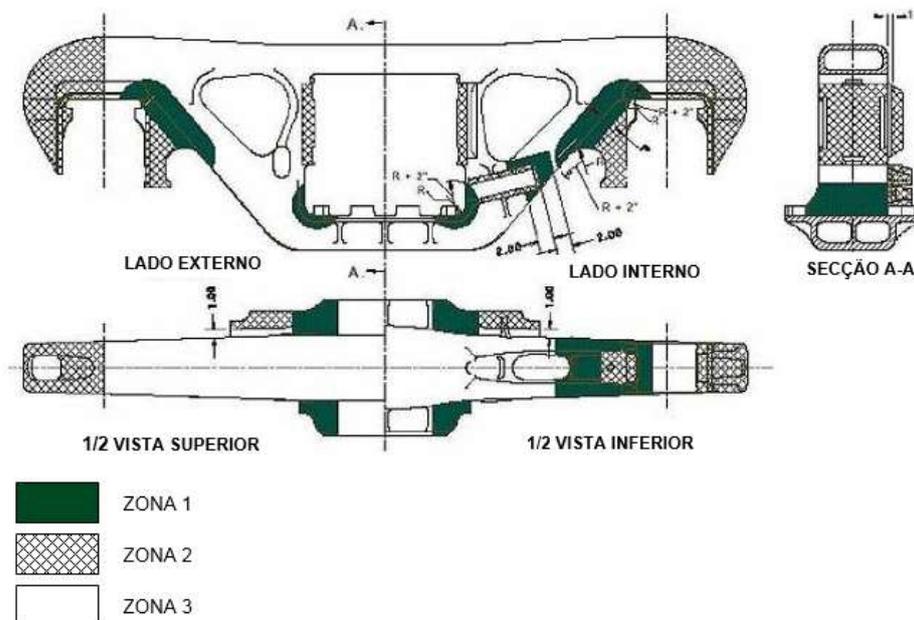
Figura 1 – Divisão da lateral em zonas de criticidade (adaptado de [2]).

As regiões marcadas como zona 1 são as que apresentam maiores concentrações de tensões, estando então mais susceptíveis a defeitos. A ocorrência de trinca no pedestal pode gerar sua quebra e, conseqüentemente, o descarrilamento do vagão, conforme ilustra a Figura 2 [3].

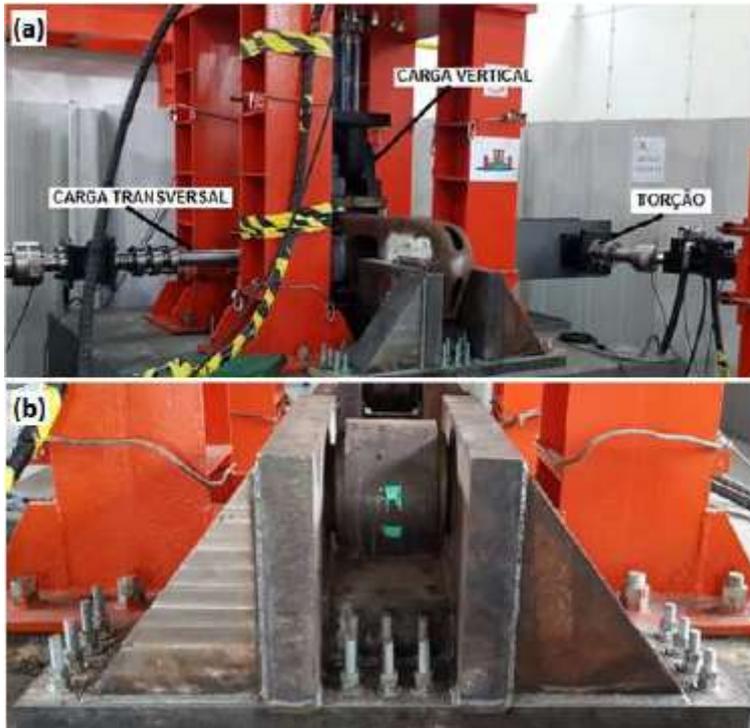
Os ensaios de fadiga foram realizados em uma célula com dispositivos de fixação das laterais, apoio sobre rolamentos de rodeiros ferroviários e aplicação de carregamentos dinâmicos através de cilindros hidráulicos, conforme ilustrado na Figura 9 [13].

Figura 9: Célula de ensaios com aplicação das 3 cargas (a) e apoios com rolamento, utilizados nos ensaios (b) (adaptado de [13]).

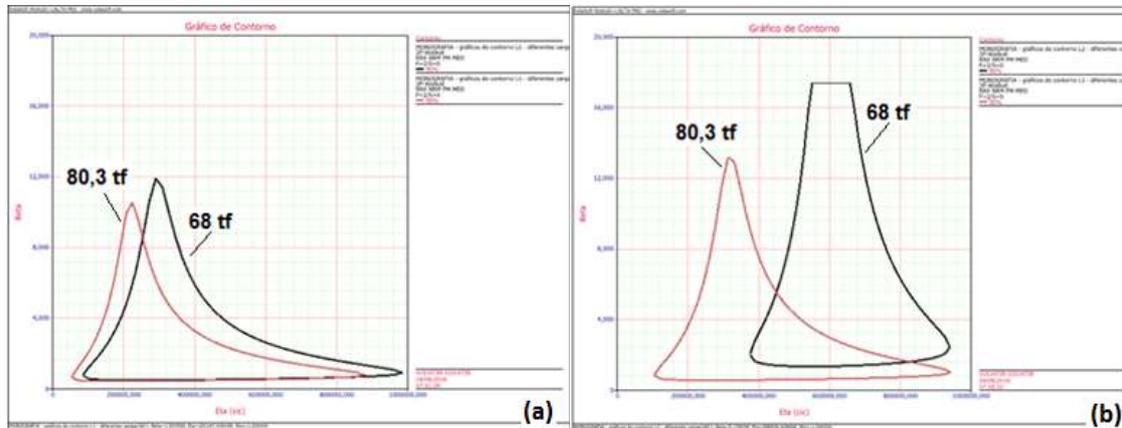
Os gráficos de contorno dos parâmetros das curvas de vida gerados permitiram confirmar que os diferentes valores de carga vertical tiveram níveis de estressamento distintos (análise de η – vida característica menor para cargas de 80,3 tf). Também confirmou que os modos de falha se mantiveram os mesmos (análise do parâmetro de forma β – valores similares) – ou seja, fadiga.

Figura 11: Gráficos de contorno para as laterais tipo 1 (a) e tipo 2 (b), para os ensaios com cargas verticais de 68 tf e 80,3 tf.

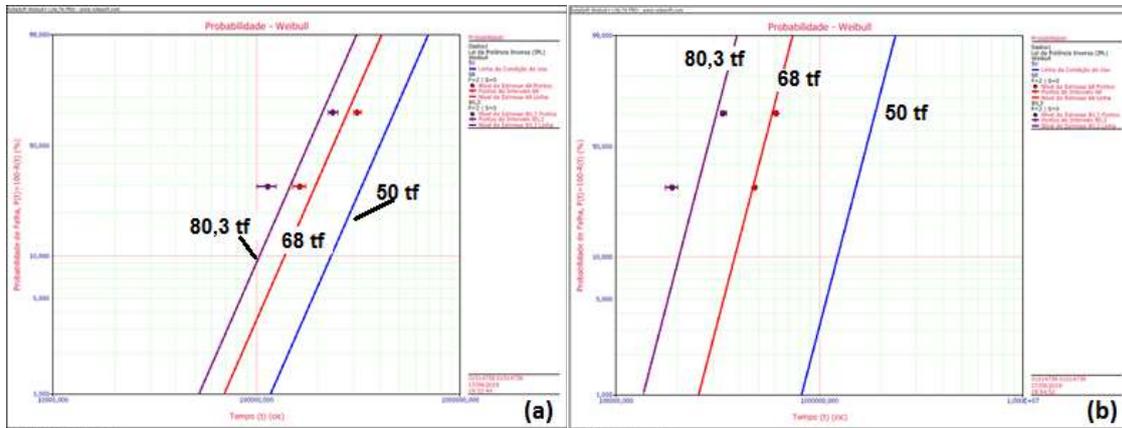
Após confirmar estatisticamente a boa representatividade dos ensaios para a vida em fadiga das laterais, as curvas de vida das laterais 1 e 2 na condição operacional (carga vertical de 50 tf) foram estimadas a partir dos dados de vida a 68 tf e 80,3 tf, com auxílio do software ALTA. A vida remanescente média das laterais tipo 1 foi calculada em 400.253 ciclos, enquanto que para as laterais tipo 2 a vida remanescente média foi de 1.671.801 ciclos (não foram considerados os intervalos de confiança da média, devido à pouca amostragem). As curvas da probabilidade de falha vs. quantidade de ciclos são apresentadas na Figura 12.

Figura 12: Curvas da probabilidade de falha vs. quantidade de ciclos para as laterais tipo 1 (a) e tipo 2 (b) sob cargas verticais de 50 tf (uso normal), 68 tf e 80,3 tf.
